福島県郡山市爆発事故について 【報告】

2020年12月11日
経済産業省 産業保安グループ[°]
ガス安全室

1-1. 郡山爆発事故の概要

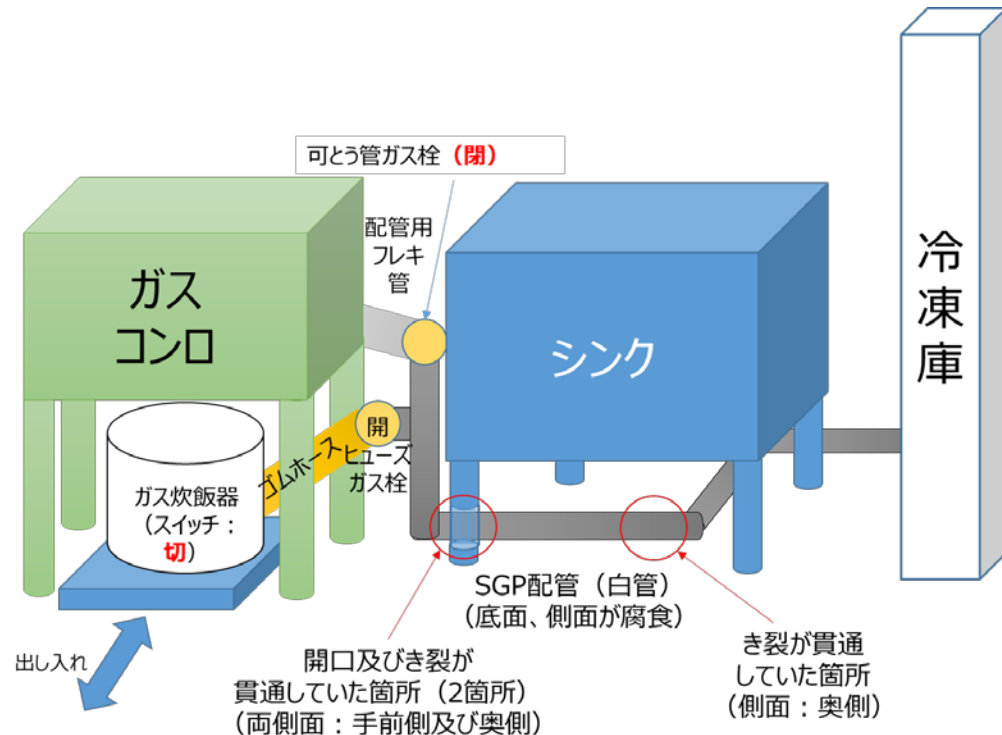
図：配管の設置状況（高圧ガス保安協会作成）

業務用施設（飲食店）において、厨房シンク下、コンクリート上に直に設置されていた腐食した白管（SGP配管）からガスが漏えい。何らかの着火源により着火して爆発したことが推定されている。

- **配管の腐食**：シンク下の白管において著しい腐食。白管は床面を中心に腐食している箇所が複数あり。

注）事故後に設備を確認したもの。

- **配管の設置状況**：事故前の状況において、屋内の多湿部、水の影響を受けるおそれのある場所などにおいて白管が使用されている。コンクリート面等の導電性の支持面に直接触れない措置は講じられていない。
